**RAPPORT D'ENQUÊTE FERROVIAIRE**  
**R04H0014**

**COLLISION À UN PASSAGE À NIVEAU**

**TRAIN NUMÉRO 120-03**  
**EXPLOITÉ PAR LE CHEMIN DE FER CANADIEN PACIFIQUE**  
**AU POINT MILLIAIRE 51,05 DE LA SUBDIVISION CHALK RIVER**  
**DE L'OTTAWA VALLEY RAILWAY**  
**À CASTLEFORD (ONTARIO)**  
**LE 6 OCTOBRE 2004**

Rapport numéro R04H0014

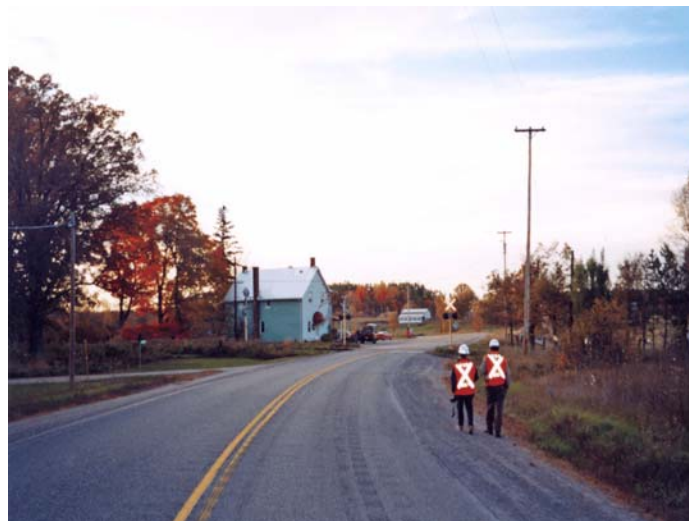
Pour les véhicules circulant en direction nord sur River Road, il était très difficile de voir les feux de signalisation du passage à niveau en raison des arbres qui poussaient près de la chaussée sur l'emprise de la route et sur la propriété adjacente et d'une courbe horizontale à droite. En raison de la pente et de la courbe horizontale, il est difficile de circuler au-dessus de la limite de vitesse aux abords du passage à niveau. La courbe d'un rayon de 250 m était conforme aux normes minimales de conception de la province d'Ontario pour une route conçue pour une vitesse de 80 km/h. En Ontario, les vitesses de conception des routes excèdent habituellement de 20 km/h la vitesse maximale autorisée.

**Photo 1.** Abords du passage à niveau à une distance d'environ 300 pieds

Il a été déterminé que la distance à laquelle les feux d'avertissement avant du passage à niveau (du côté droit) convergeaient et étaient visibles pour le conducteur d'un véhicule qui approchait était d'environ 450 pieds. Il faudrait 6,2 secondes à un véhicule roulant à la vitesse autorisée (80 km/h) pour parcourir la distance séparant le point auquel les feux de signalisation sont devenus visibles (450 pieds) et le passage à niveau proprement dit. Il a aussi été déterminé que le mât et les feux de signalisation arrière (du côté gauche) étaient visibles, mais n'étaient pas en évidence, à partir d'une distance d'environ 580 pieds. Un feu clignotant n'était pas visible d'une distance de 1000 pieds, en raison d'une zone boisée qui se trouvait du côté intérieur de la courbe aux abords du passage à niveau. À partir du passage à niveau, un train circulant en direction est devenait visible pour un véhicule qui roulait en direction nord à une distance de 295 pieds.
